CLAS A ÉTABLI UNE CLASSIFICATION DES CARAPACES DE DIGUE

Classe C

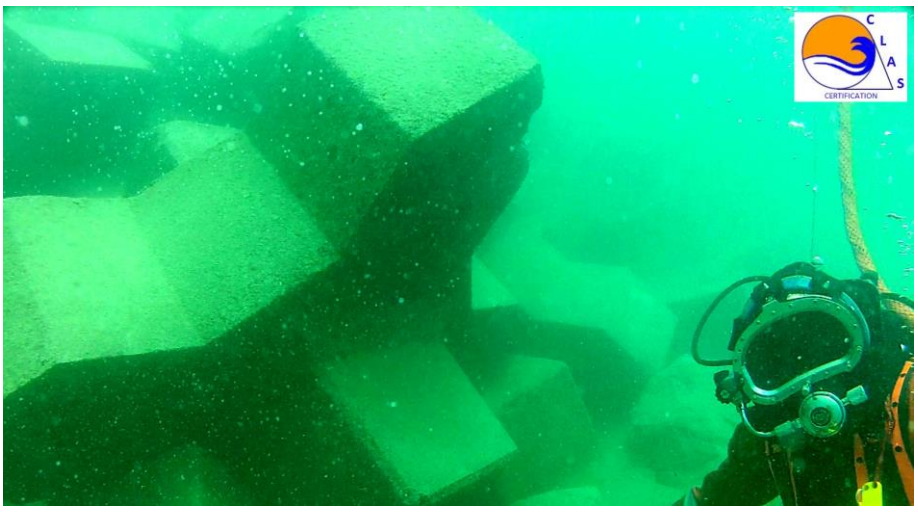
Bloc totalement hors profil non détecté par les outils de pose et d´inspection sur DAS ISLAND. Cette pose était approuvée sur la base d'un survey ECHOSCOPE qui n'a pas permis d'identifier les hors profils. Nous avons supervisé en qualité de third part la réparation de 5000 mètres de carapace X-bloc®.
