CLAS ESTABLECIÓ UNA CLASIFICACIÓN DE CARAPAZONES DE DIQUES

Clase C

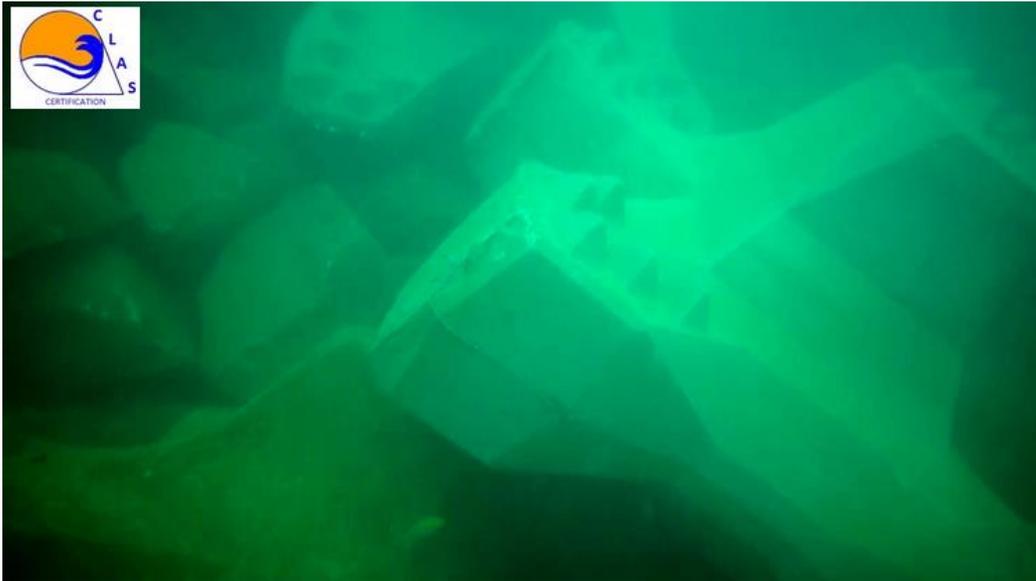
En esta imagen, los documentos tal como fueron preparados por la compañía informaron una postura perfecta. De hecho, el caparazón se colocó en la segunda capa directamente sobre un primer caparazón dañado por una tormenta cuyos bloques ACCROPODE™II se mezclan con el riprap de la capa baja.

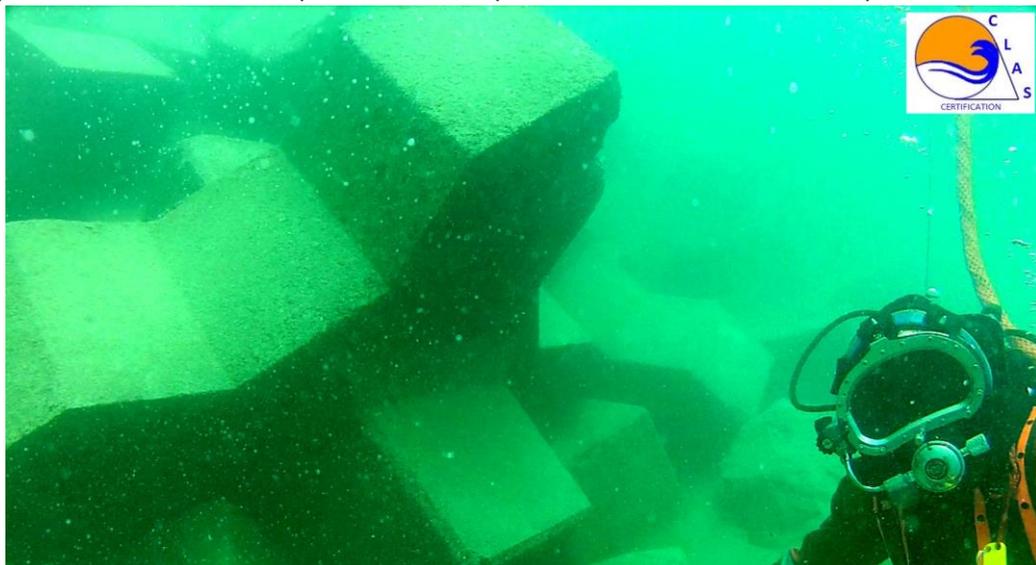
Bloque totalmente fuera de perfil no detectado por las herramientas de instalación e inspección en DAS ISLAND. Esta postura se aprobó sobre la base de una encuesta ECHOSCOPE que no identificó fuera de los perfiles. Como tercero supervisamos la reparación de 5000 metros de caparazón con X-bloc®.

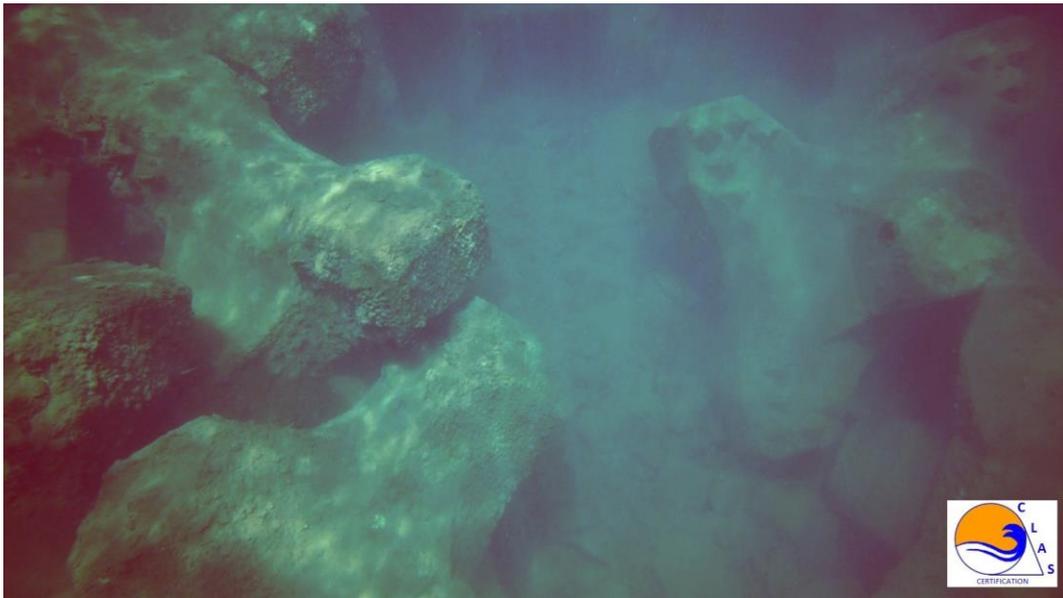
Trabajo que se sabe que está mal construido y sufrirá daños.

Caparazón colocó en materiales muy finos. No respeto del diseño y el incumplimiento de TID.

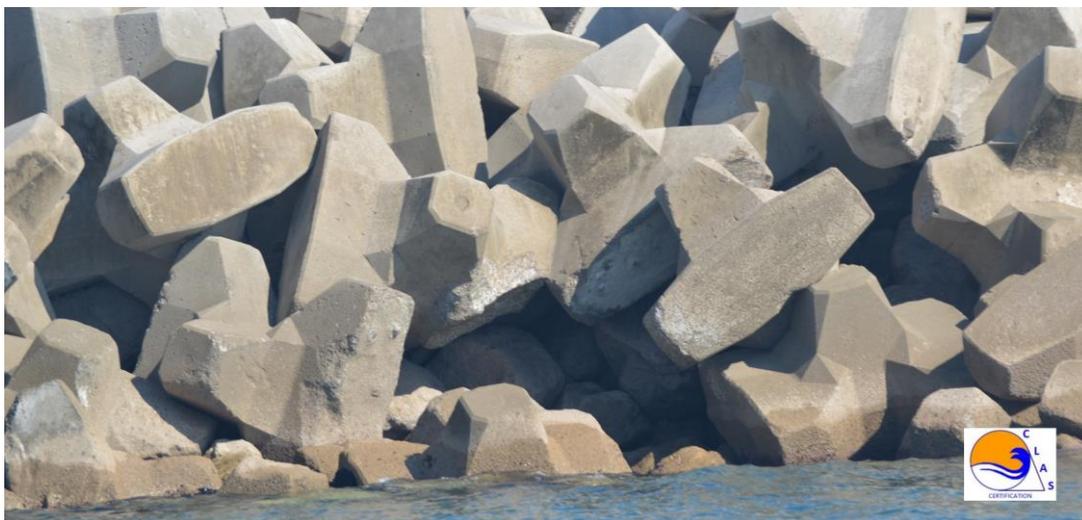
Los proyectiles ACCROPODE™, ACCROPODE™II, ECOPODE™, CORELOC™ y X-bloc® Clase B pueden convertirse en proyectiles Clase C por falta de monitoreo y mantenimiento. Este es el caso de este caparazón de ACCROPODE™:

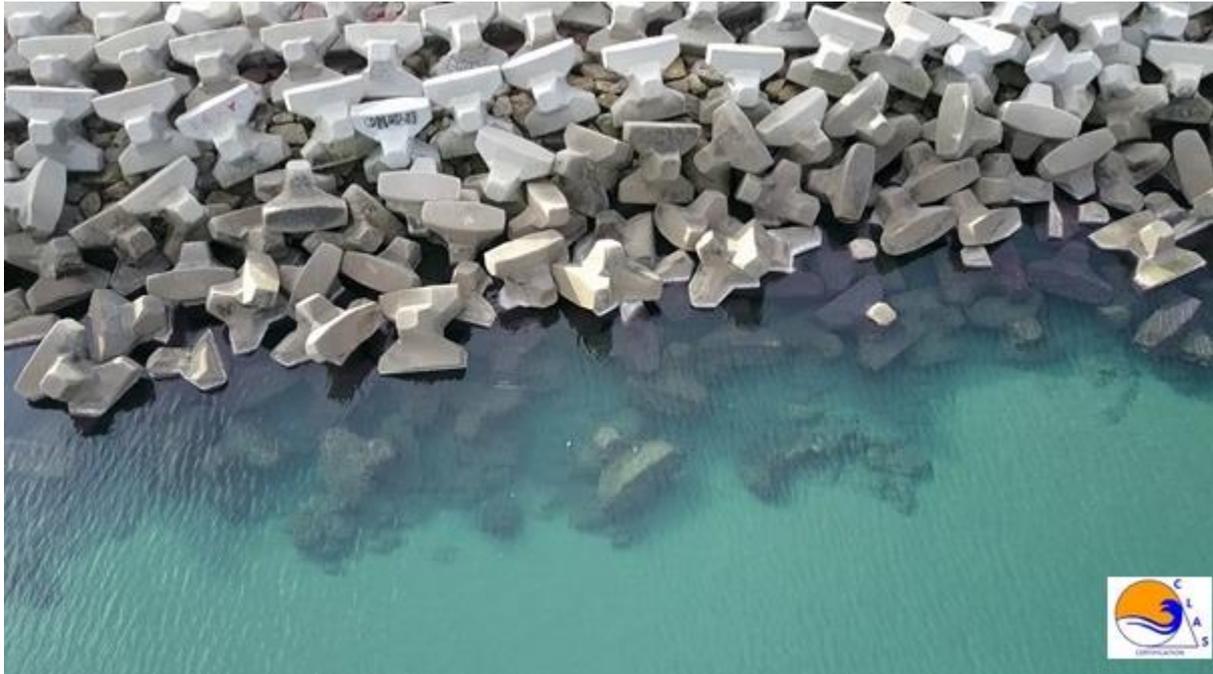
Proyecto construido en total ignorancia de las reglas de construcción las más básicas. Este caparazón es totalmente inestable

Las cubiertas ACCROPODE™, ACCROPODE™II, ECOPODE™, CORELOC™ y X-bloc® CLASS C deben reconstruirse.
